Pihtiputaan kalatalousalue/Pihtiputaan osakaskunta

## JÄRVITAIMENEN POIKASTUOTANNON PARANTAMINEN SAANINJOEN YLÄOSASSA -KUNNOSTUSSUUNNITELMA

12.12.2022

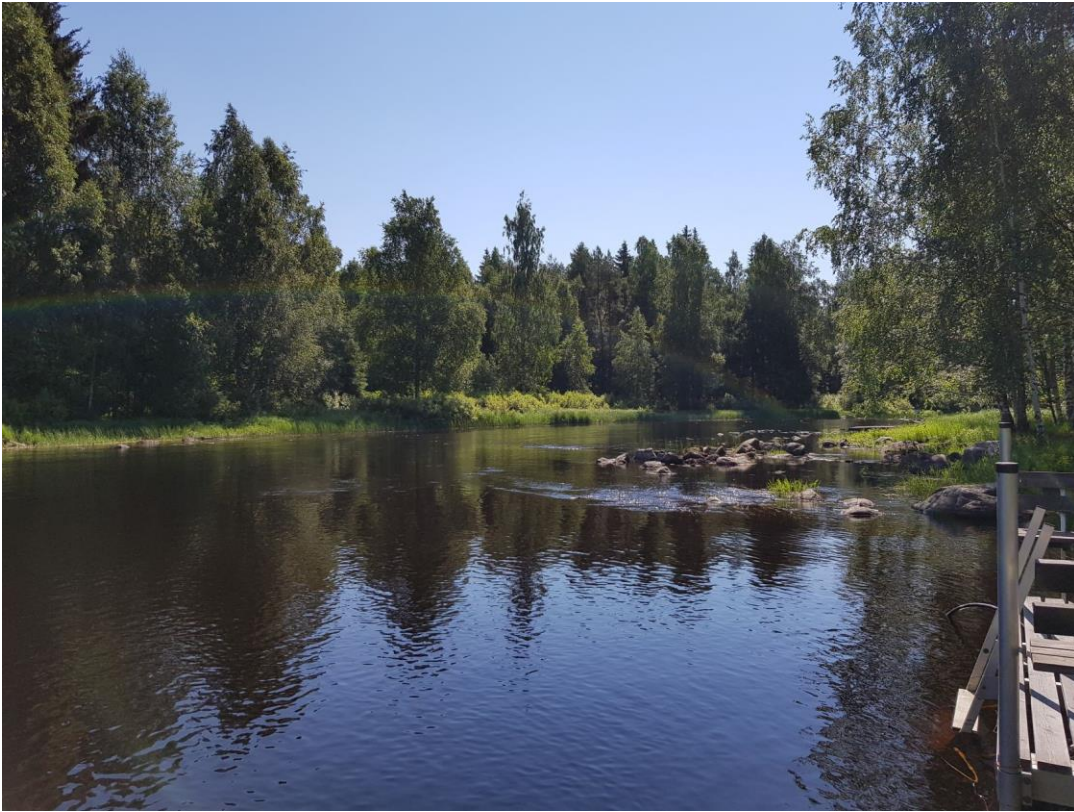
Niskaniva

Kunnostettavan kohteen pituus on n. 30 m. Niskanivan ja Sahinkosken väliin jää lyhyt n. 50 m pitkä suvantoalue. Uoman keskiosa on tasasyvä (50-60 cm) ja tasaleveä kanavamainen uoma.

Yläosalla perkuukiveä on kasattuna uomaan sen länsirannalla. Länsirannalla on myös käytöstä poistunut kala-allas. Rannan kivet ovat iskostuneet rantahietaan, mutta niitä voidaan purkaa varsinkin isojen kivien osalta uomaan. Niskanivan virtaavalla kohtaa ei ole yhtään pintakiveä, mutta sen yläpuolella on uimapaikan kaivuun yhteydessä siirretty isoja kiviä, jotka ovat röyk-kiönä pinnan alaisena rakenteena.

Itäranta on alavaa ja pehmeää hietamaata. Ranta on uoman sisämutkaa, johon hienompi aines kerääntyy. Itärannalla on vähän ja suhteellisen pientä perkuukiveä nauhamaisena penkereenä vesittyneen uoman puolella. Kohteelle tuodaan 12 m<sup>3</sup>/20 t 18-32 mm välpättyä luonnonsoraa ja 70-300 mm suojakivikkoa 24 m<sup>3</sup> / 39 t.

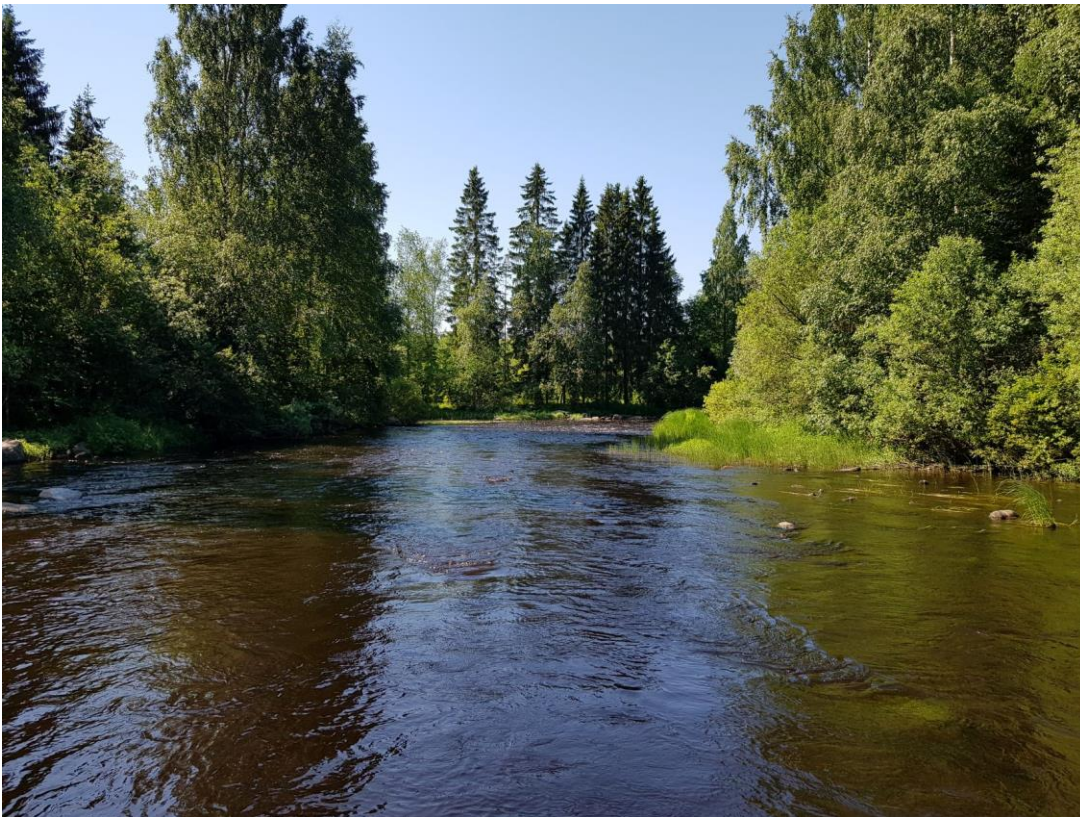
Sahinkoski noin 80 m niskalta alavirtaan.

Sahinkoski alkaa pitkänä nivana ja jatkuu perattuna kiivaana nivana välialtaan kautta kosken lopun pienikivisen sahin yli suvantoon. Loppuosan sahi on muodostunut kosken perkuista. Uoman leveys vaihtelee 20-30 metriin. Virrassa on selkeä 12-15 m leveä väylä, josta noin 50 cm syvän väylä on 8-10 metriä leveä. Kohteen yläosan niva osuus on selvästi syvempää. Itäpuolella on selkeästi havaittava suiste matalan ranta-alueen ja väylän rajassa. Länsiranta on uoman sisäreunalla ja se on matalaa ja osin kuivuvaa pienikivistä aluetta. Rantakivikko on suhteellisen iskostunutta. Sahinkosken kokonaispituus on n. 80 m.
